COMUNE DI FONTEGRECA

MIGLIORAMENTO/ADEGUAMENTO SISMICO DI UN EDIFICIO SCOLASTICO  
DA ADIBIRE A STRUTTURA STRATEGICA AI FINI DELLA  
PROTEZIONE CIVILE (C.O.C)

OGGETTO: Relazione sui materiali esistenti, indagini, livello di conoscenza,  
fattore di confidenza

ALLEGATO C.2

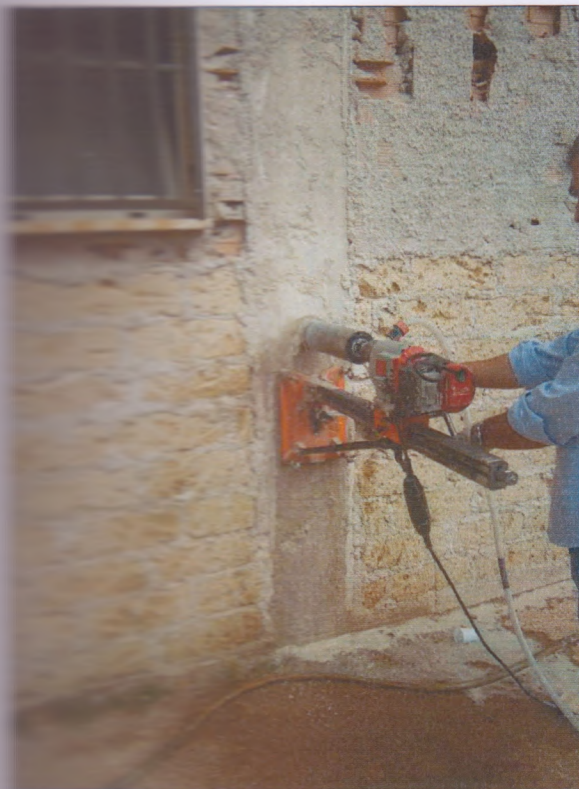
Postazione Carotaggio Pilastro (C1)

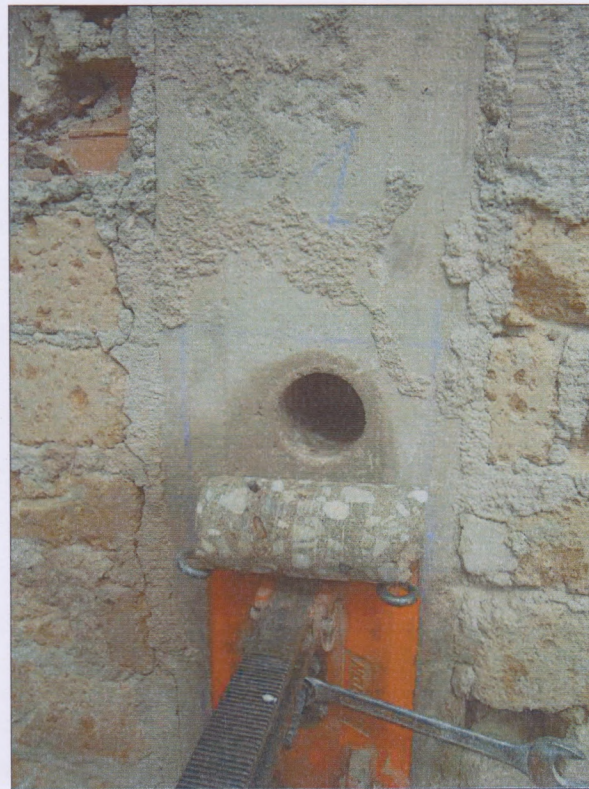
C1 →  $R_{cil} = 148.5 \text{ kg/cm}^2$

Carota C1

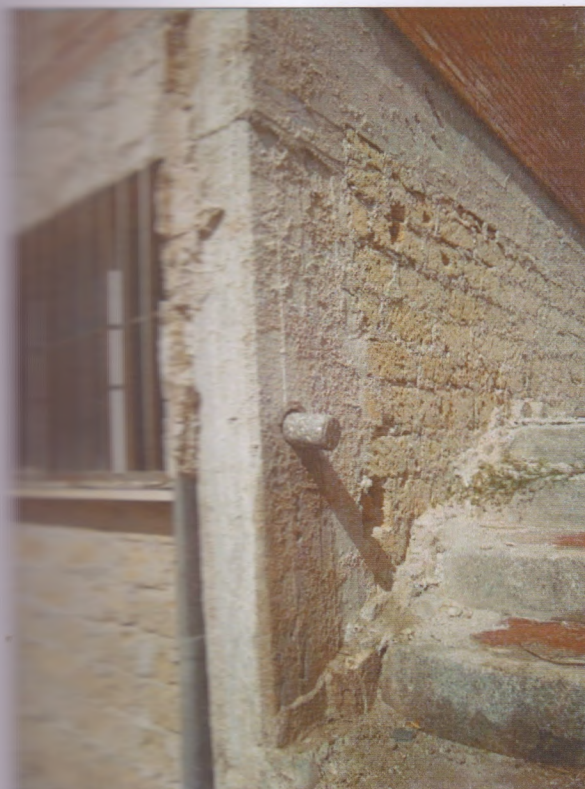
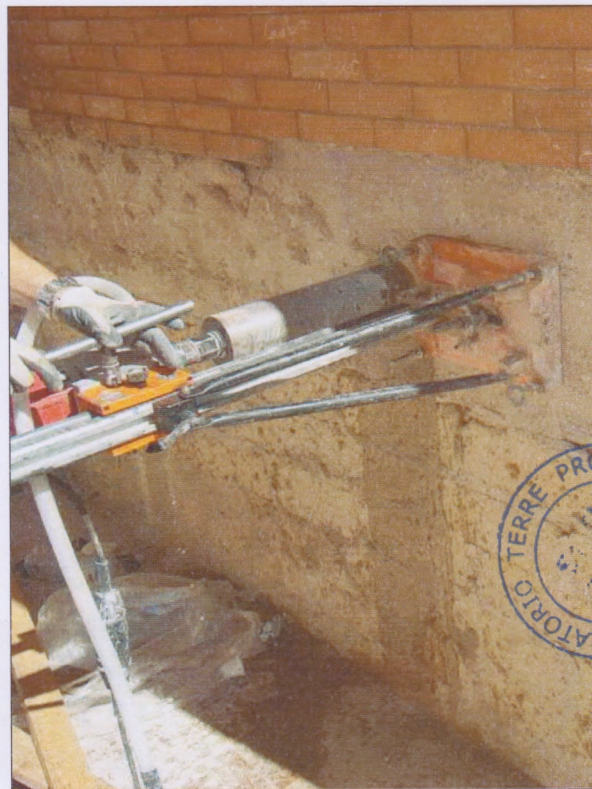
C3 →  $R_{cil} = 197.5 \text{ kg/cm}^2$

Postazione carotaggio Trave (C3)
